## Gutachten

über den Verkehrswert des Grundstücks

| Lagebezeichnung | Schulte-Hordelhoff-Straße 3 |
| Verkehrswert | <u>260.000 €</u> |

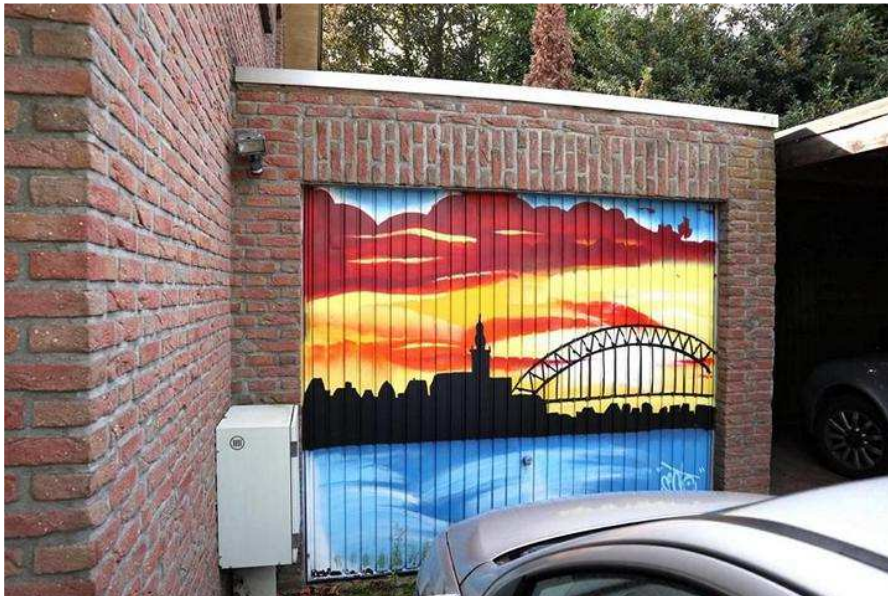
- Betonboden, Mauerwerkswände, Verblendung wie Wohnhaus
- Decke holzvertäfelt
- Metall-Schwinger (bunt bemalt), elektrisch betrieben
- Strom, Licht, Fenster, Tür zum Garten
- Gebäudezustand: Schaden am Fußboden, Instandhaltungsrückstände

Foto 7: Garage

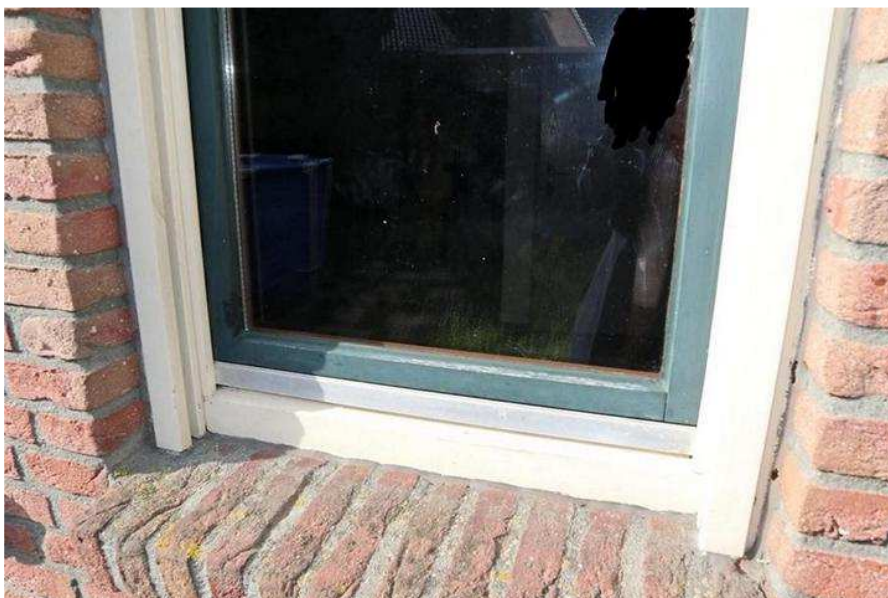
- Fenster, Dachüberstand, Wintergarten: Der Anstrich ist erneuerungsbedürftig.
- Fußbodenbelag Dachgeschoss: Das Holzparkett hat große Fugen gebildet; die Abdeckschienen zwischen den Zimmern haben sich gelöst (Stolpergefahr)

Foto 8: Fensterkonstruktion

Über die Feuchtigkeitsschäden hinaus weist das Haus allgemeine Instandhaltungsrückstände auf. Aus Sicherheitsgründen ist das Treppengeländer zeitnah zu befestigen. Weiterhin sind die Fensteranstriche zu erneuern, Rollläden zu reparieren und Fußbodenleisten zu richten.

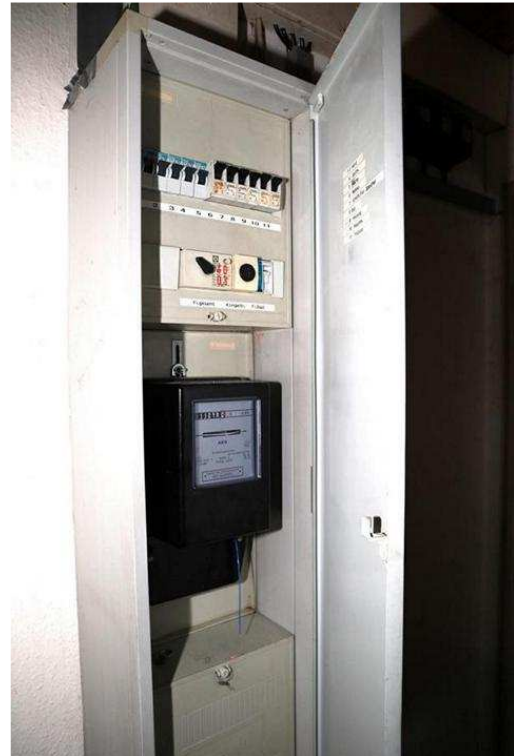
- Wand Hauswirtschaftsraum: Feuchtigkeit mit Schimmelbildung in der Wand um den Stromkasten, leichte Feuchtigkeit an der Wand zur Garage.
- Wand Diele/Wohnzimmer, Küche: Feuchtigkeit im Sockelbereich.

Foto 14: Stromzähler im HWR

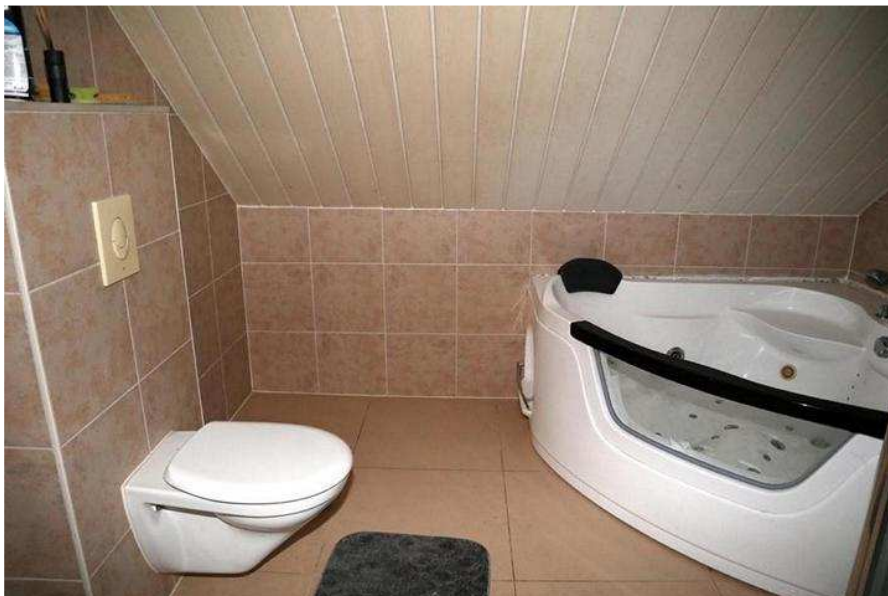
Foto 18: Badezimmer

Im Hauswirtschaftsraum waren bei der Besichtigung mehrere Feuchtstellen zu erkennen. Die Holzdecke wurde geöffnet, so dass ein Schaden in einem Bereich von 60 x 90 cm sichtbar ist. Vermutlich handelt es sich um einen Wasserschaden im Badezimmer. Inwieweit andere Deckenbereiche betroffen sind, war nicht sichtbar.

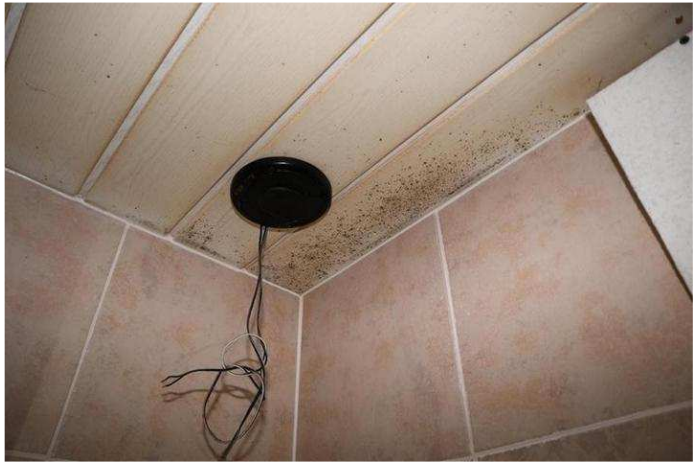
- Badezimmer: Whirlpool-Badewanne ein wenig von der Wand gerückt, an der Deckenverkleidung an mehreren Stellen Schimmelbildung.
- Treppengeländer: schmiedeeiserne Konstruktion ist zwischen Gitter und Handlauf abgebrochen; Sicherheit ist nicht mehr gewährleistet.

Foto 21: Schimmelbildung im Badezimmer

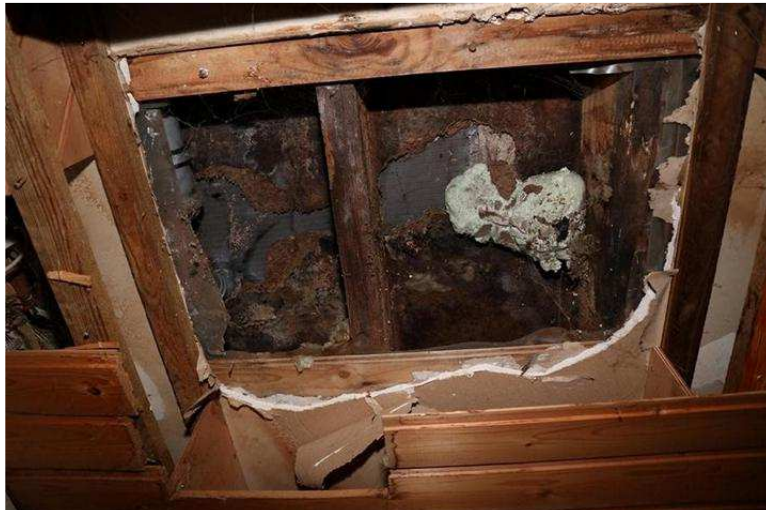
- Decke im Hauswirtschaftsraum: in einem Bereich der Decke (ca. 60 x 90 cm), der unter der Dusche/Badewanne liegt, ist die Spanplatte wegen Durchnässung verrottet.

Bei Fertighäusern in Holzbauweise sind Feuchtigkeitsschäden sorgfältig zu untersuchen und zu sanieren, um die Tragfähigkeit der Holzbauteile zu gewährleisten.

Foto 22: Schaden an der Decke des Hauswirtschaftsraums

Daher wird die Wertminderung durch Feuchtigkeitsschäden in Form eines Risikoabschlags von 30.000,- € angebracht. Darin enthalten sind die Kosten für die Öffnung und Untersuchung der Bauteile und die nachfolgende Renovierung des Badezimmers und des Hauswirtschaftsraums.
